القاهرة التاريخية
HISTORIC CAIRO

قصير الأمازيغيات

والمنطقة المحيطة زاوية وخانقاه ايدكين البندقداري
سبيل وكتاب علي اغا دار السعادة

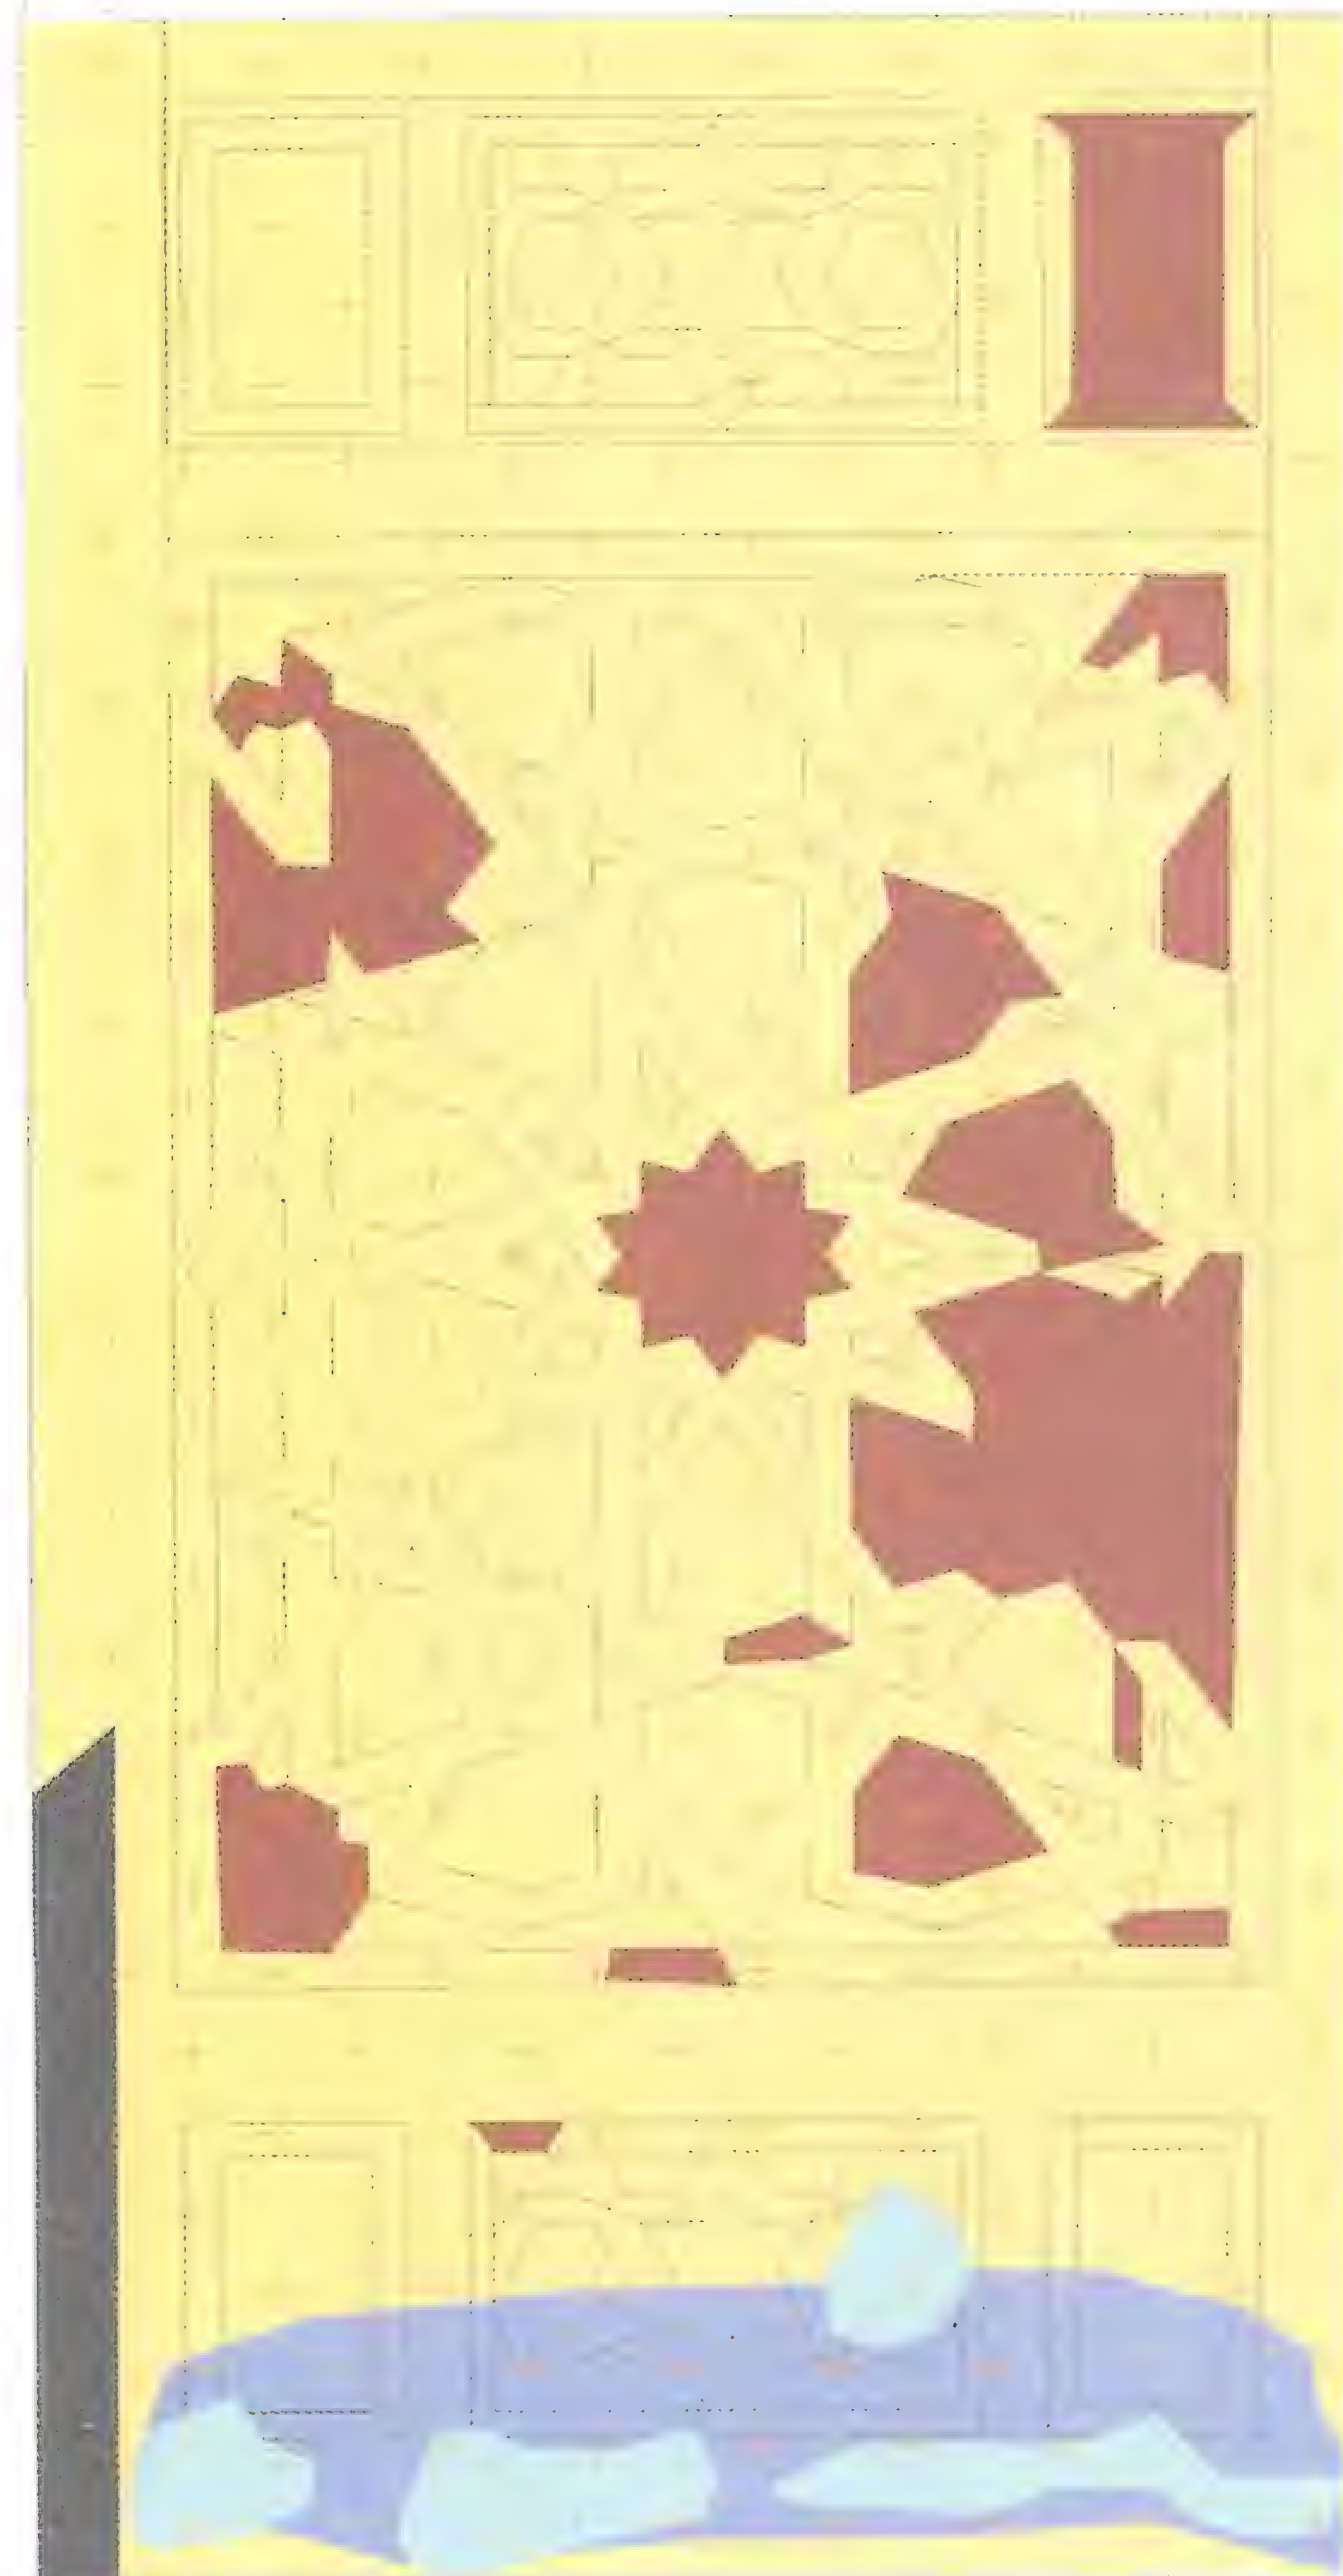
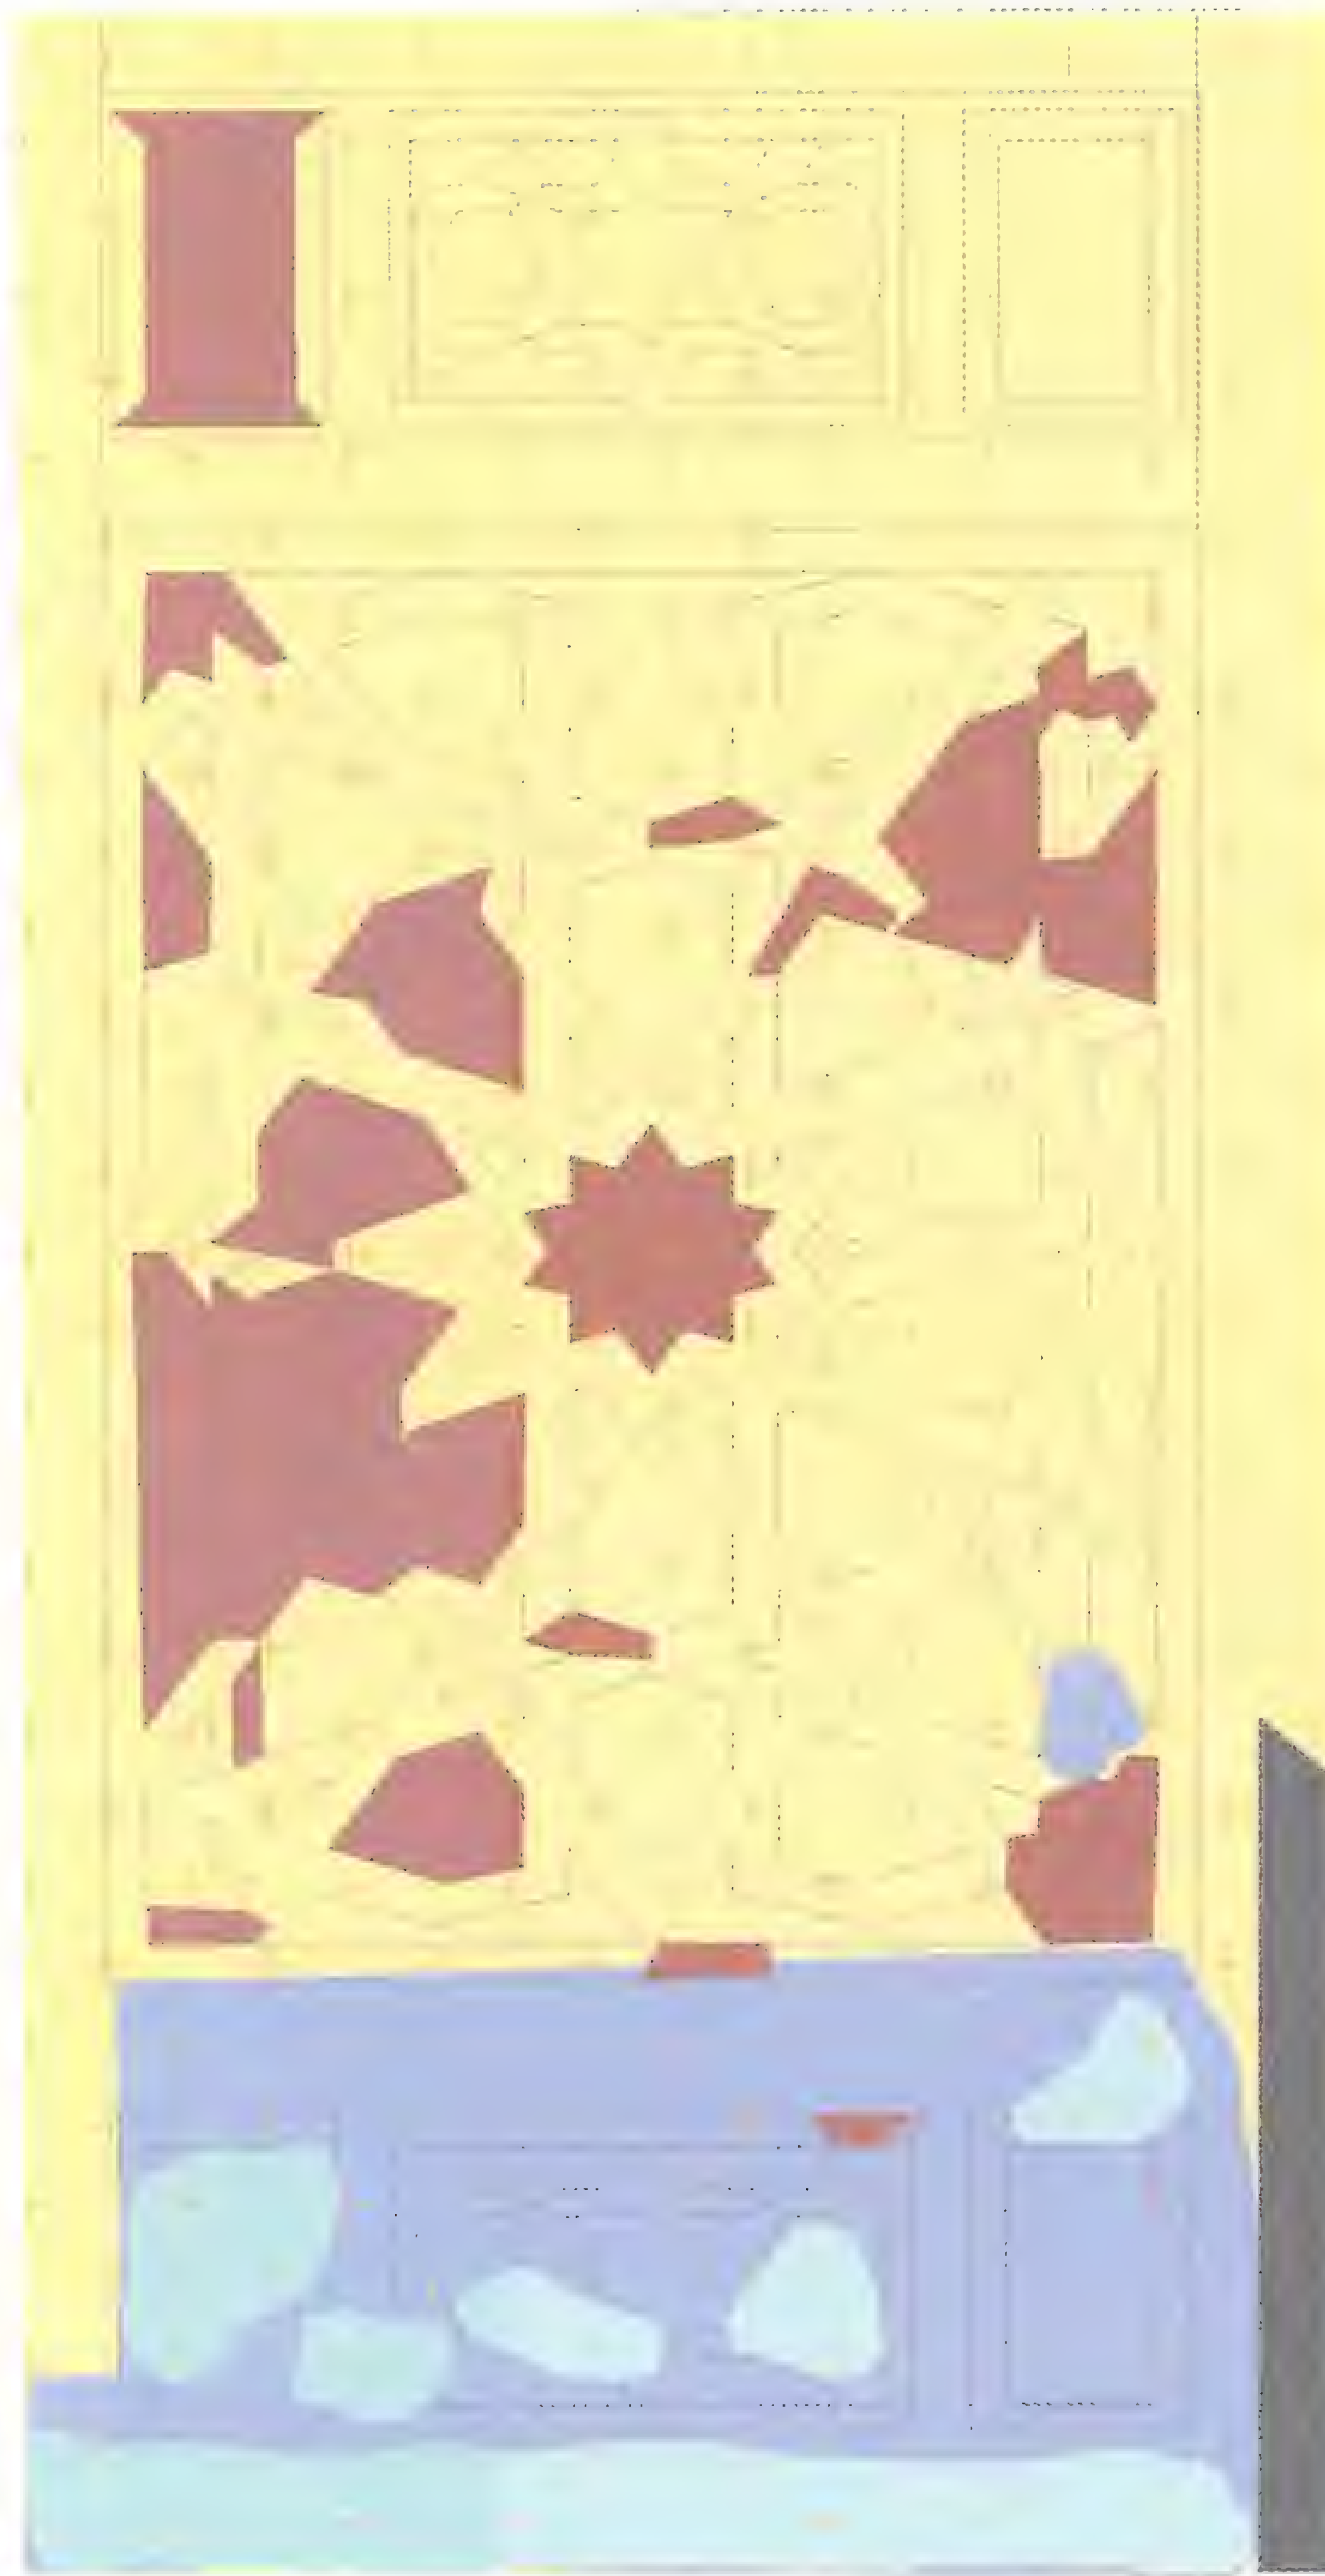
الوان مفقودة	
الوان خضراء	
اعشاش مبيور	
الوان زرقاء	
شقوقي في الخشب	
كسر في الخشب

التوثيق المعماري لباب السبيل موضح عليه مظاهر التلف

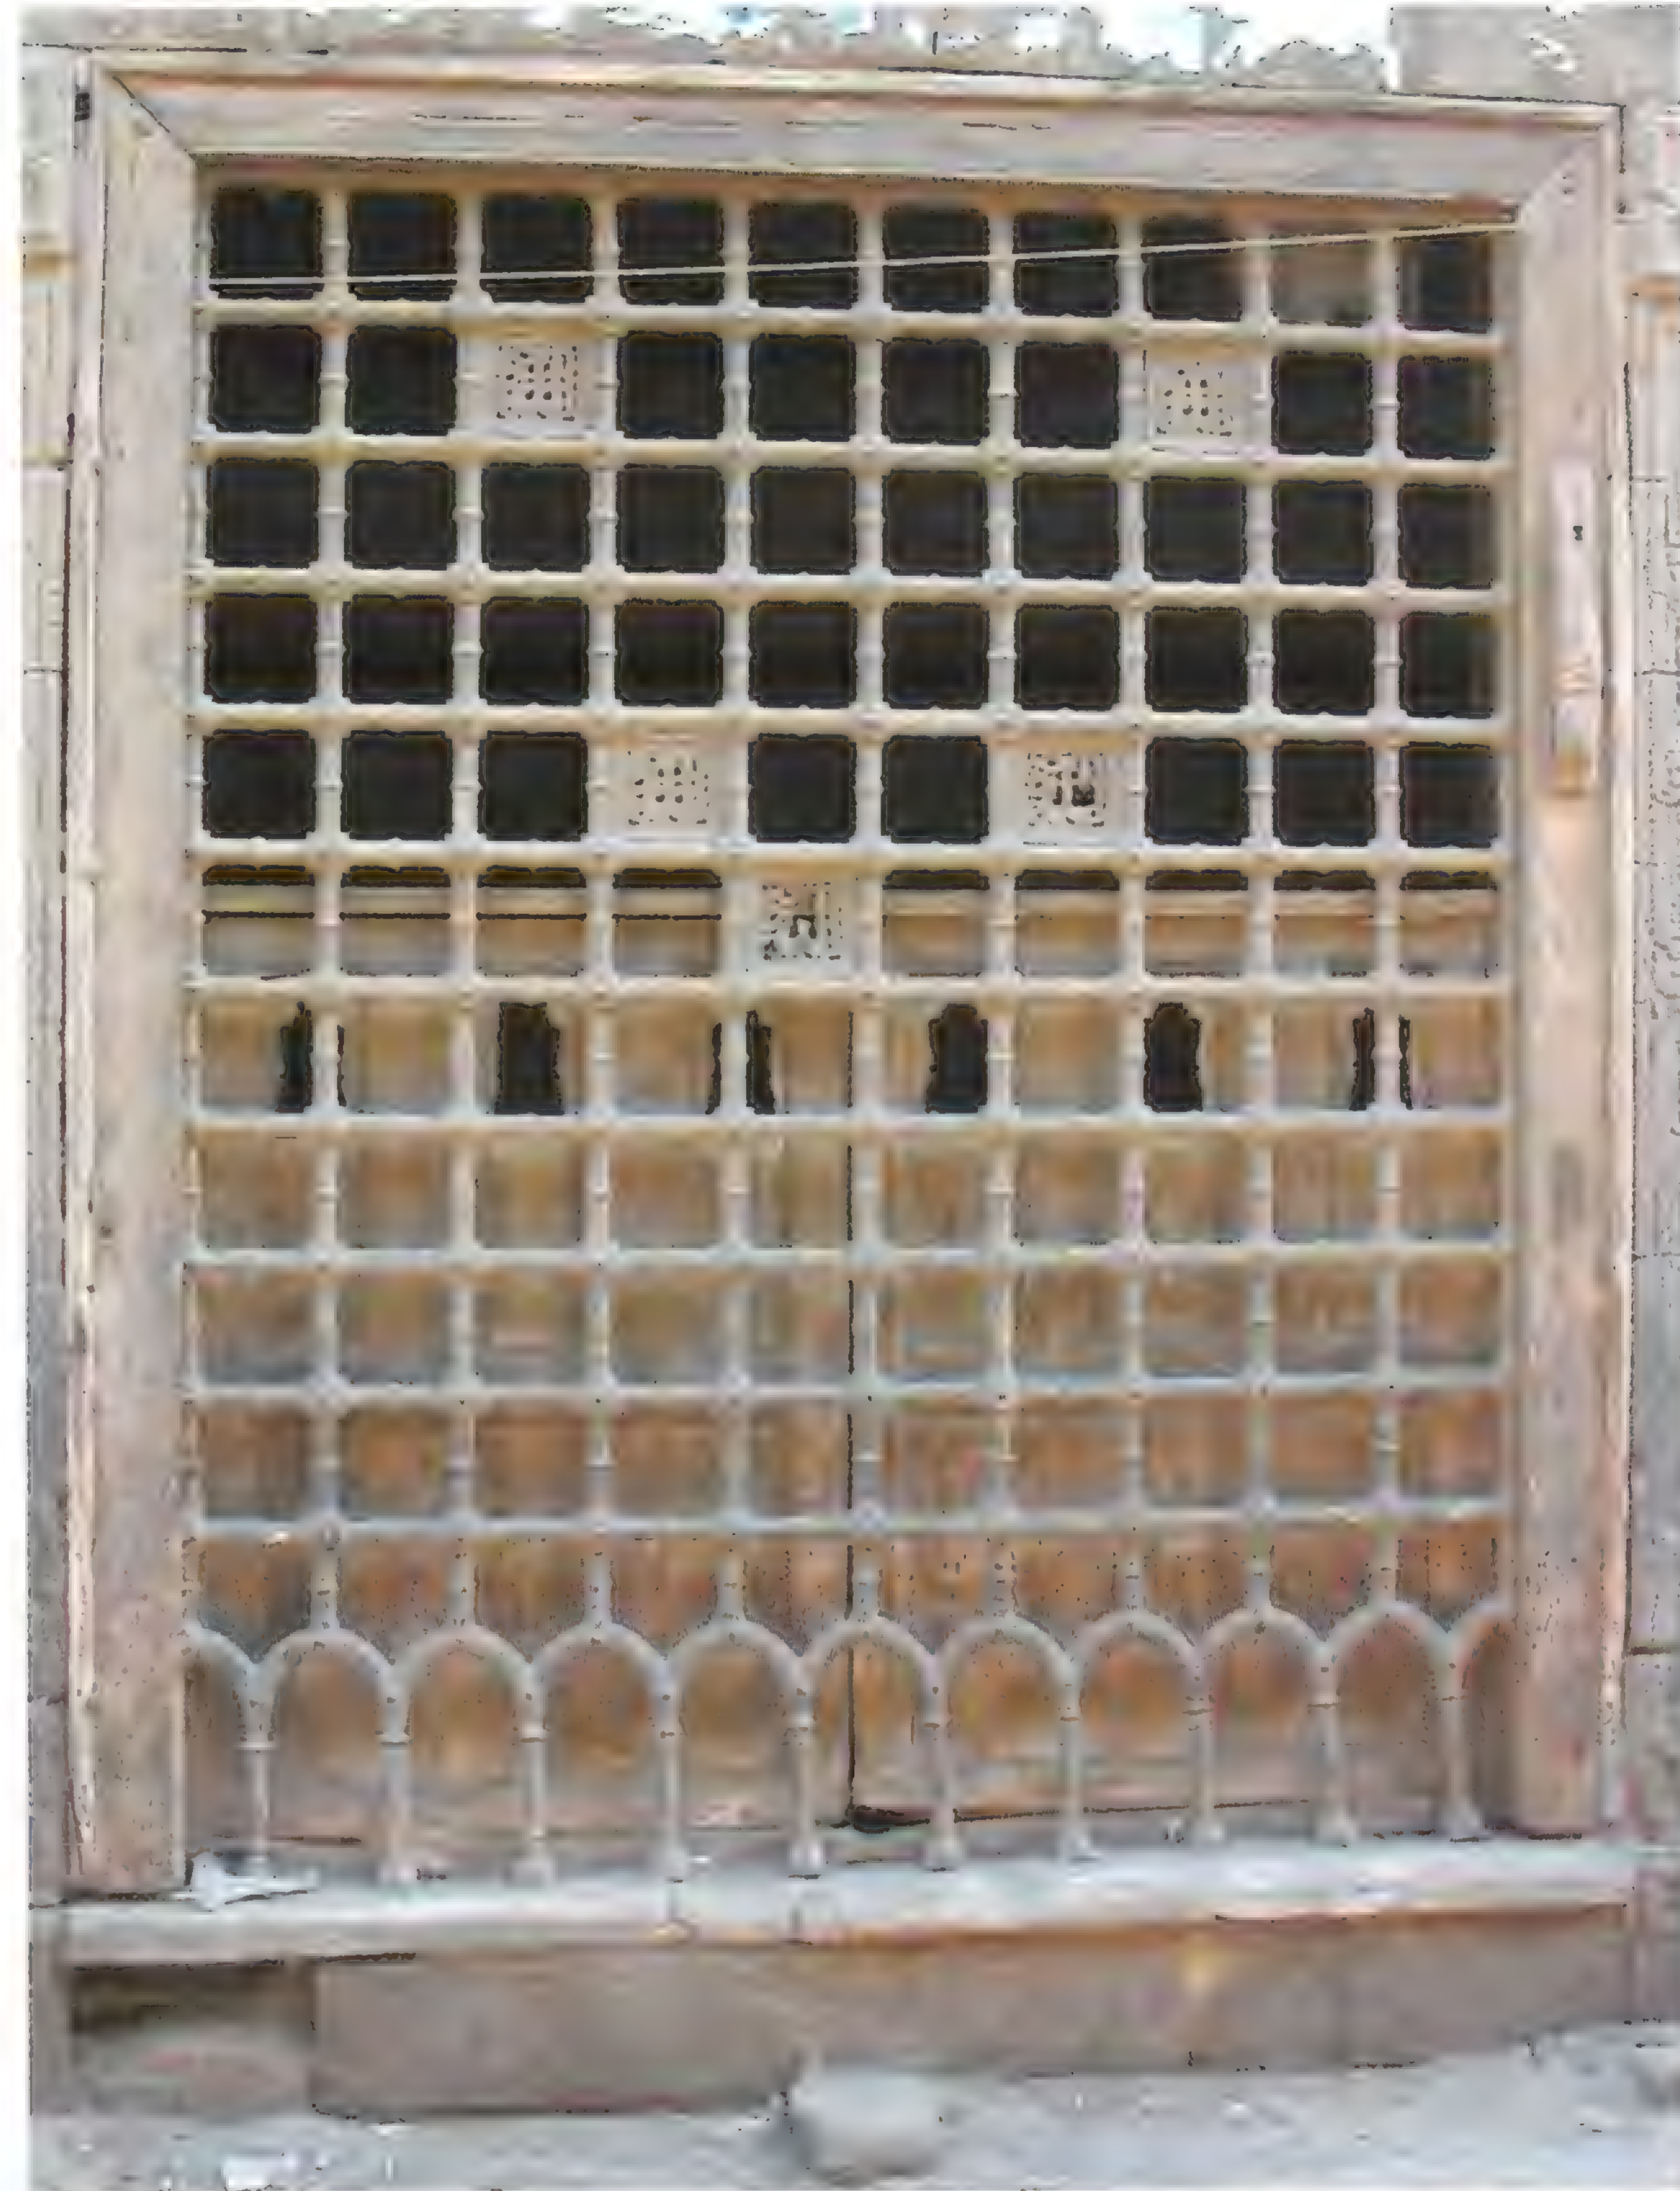
التوثيق المعماري
لأحد العناصر الحديدية
وشباك السبيل النحاسي
موضح عليه مظاهر التلف

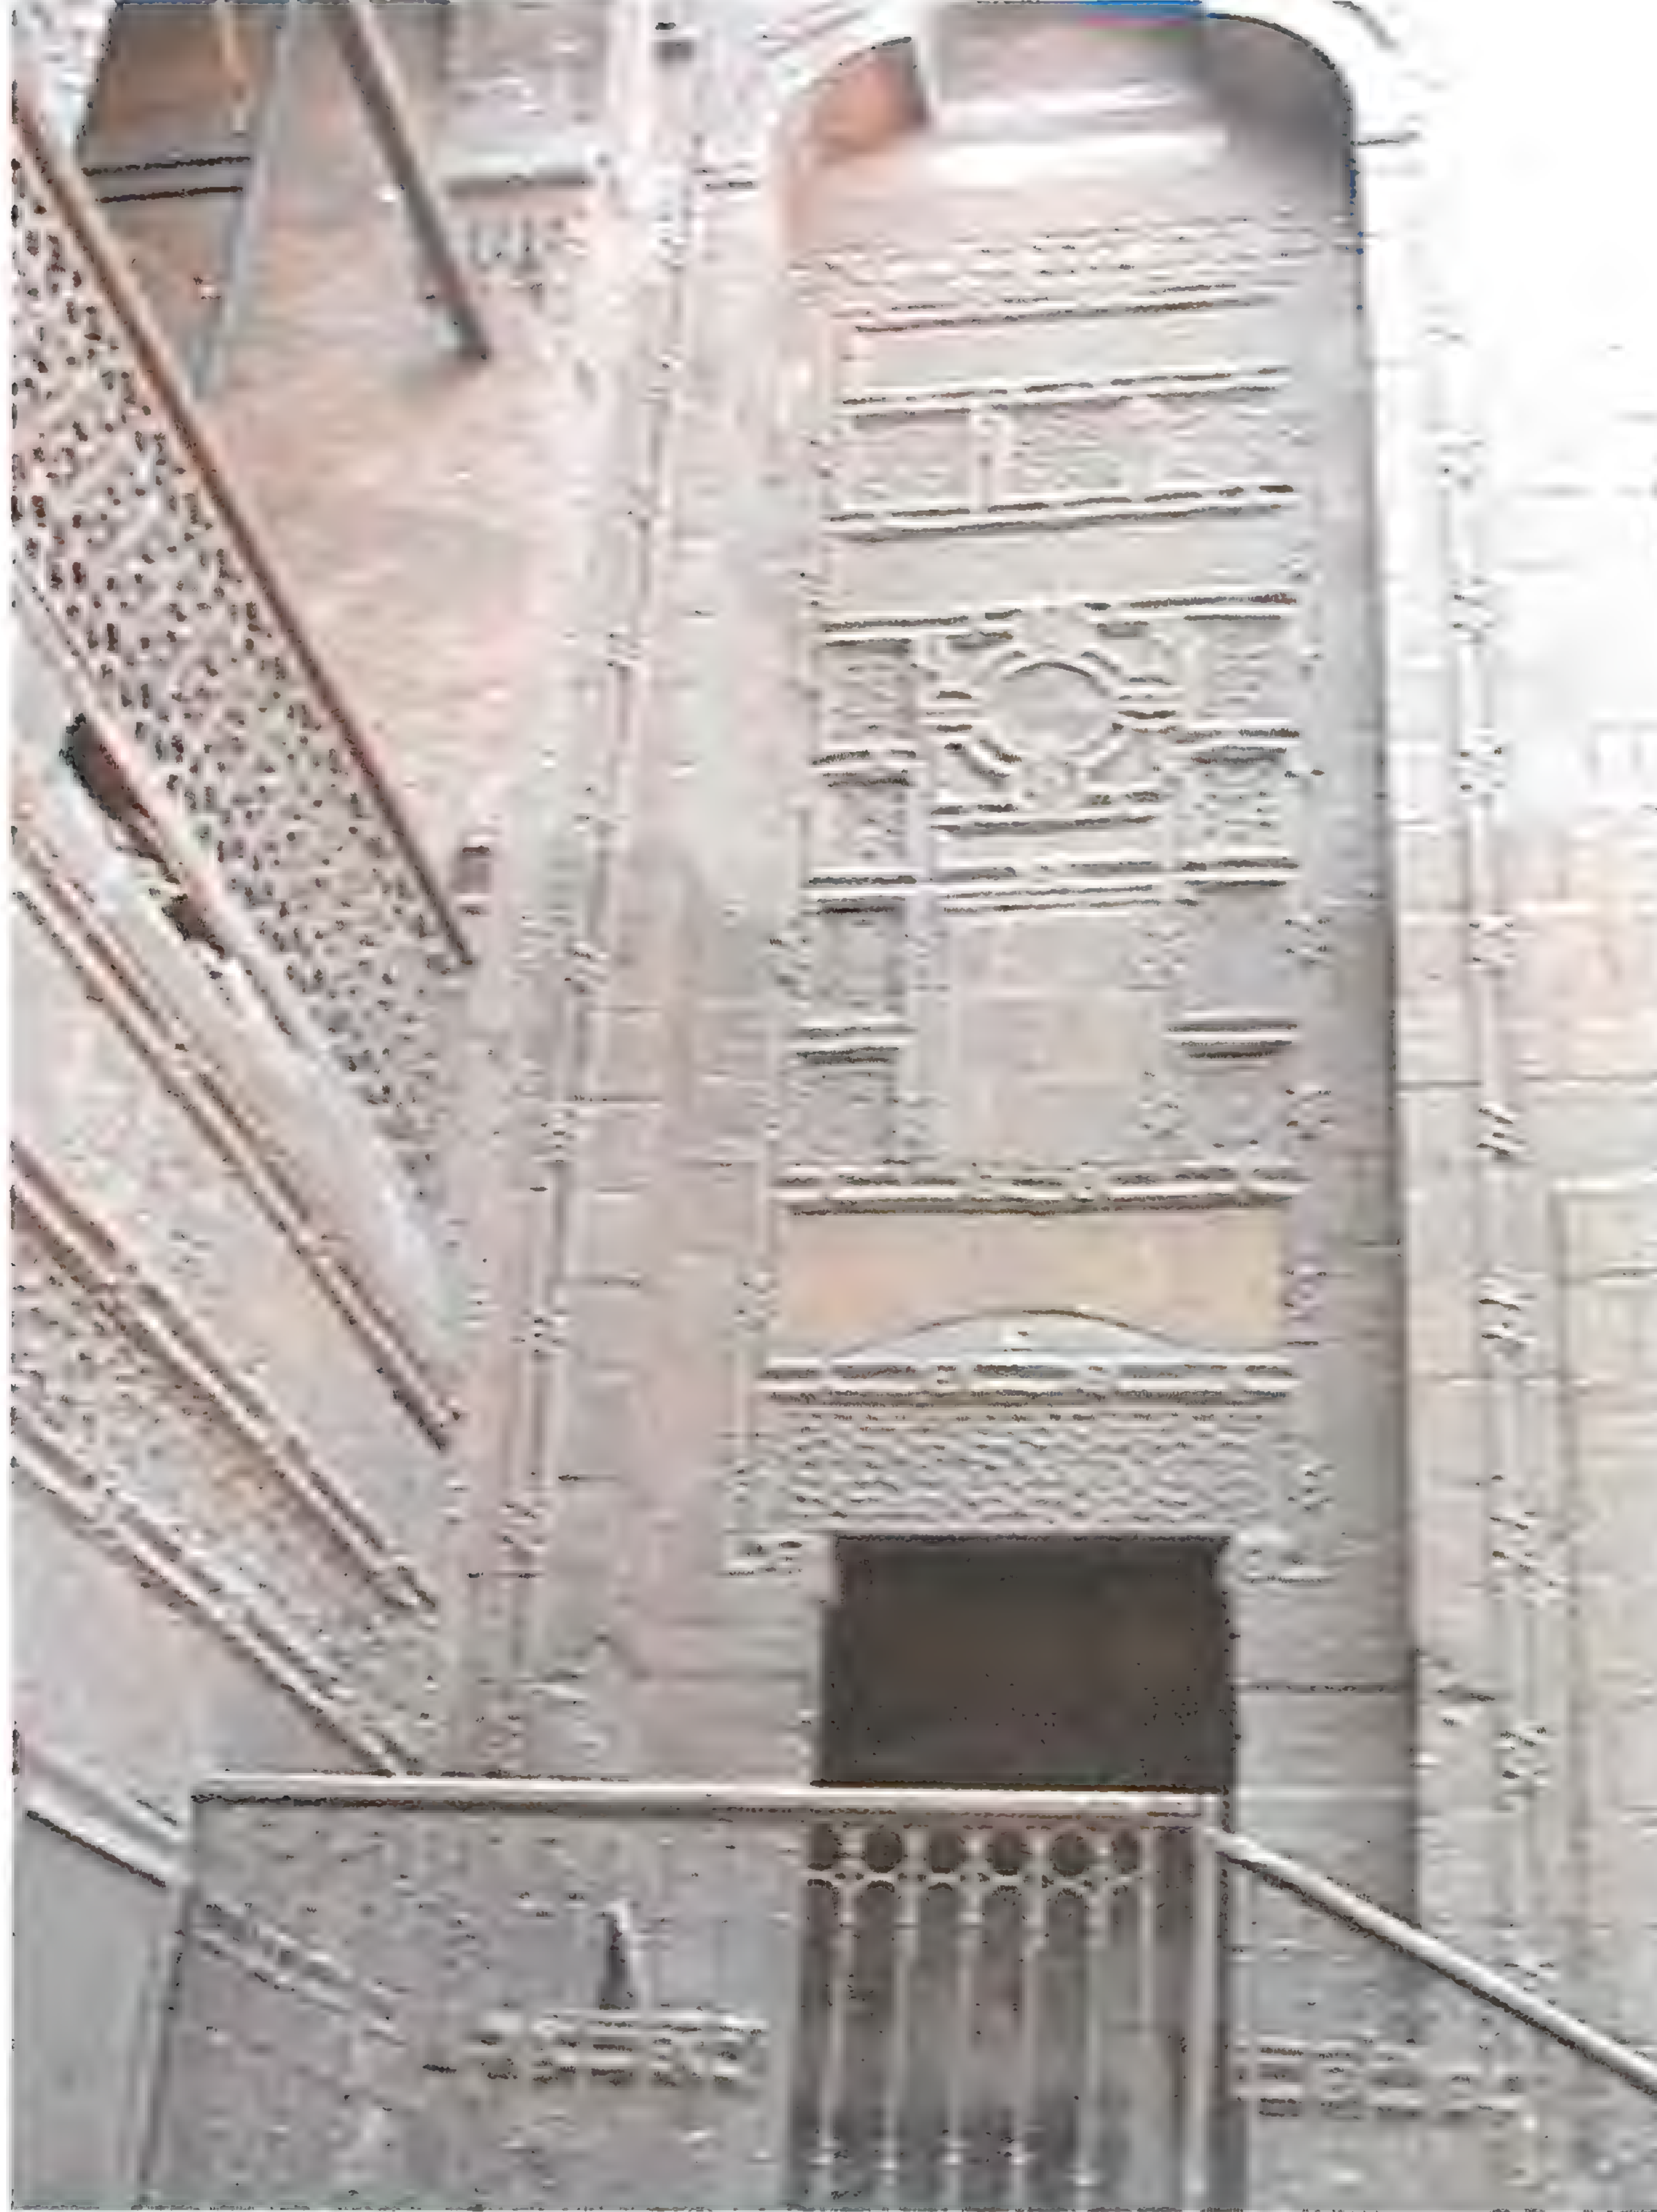
نماذج من الحوائط الحجرية قبل الترميم
